## Unterhalt Kugelfangkästen

Am 6. Februar 2023 wurde durch die Firma Leu & Helfenstein AG und unter Mithilfe der Sportschützen Bettenhausen der Scheibenstand saniert.

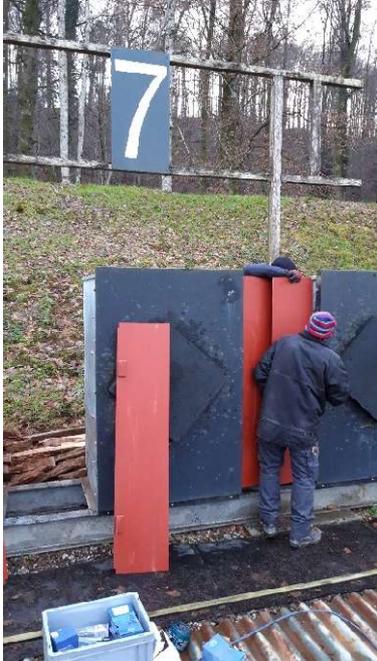
Einbau der 6 mm Hardox® 500 Stahlplatten zwischen den Kugelfangkästen

Das Holz im Raum zwischen und neben den Kugelfangkästen wurde fachgerecht entsorgt und neu mit einer Platte aus PVC vorne und mit 6 mm Hardox® 500 Stahl hinten versehen.

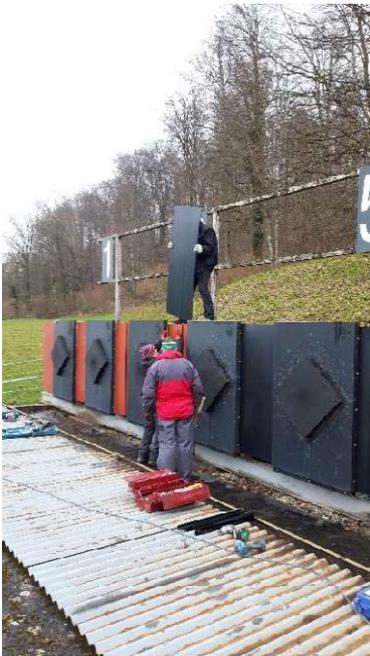
Verkleidung der Hardox® 500 Stahlplatten mit schwarzen PVC-Platten

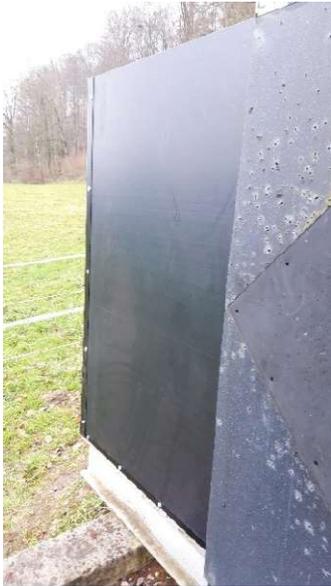
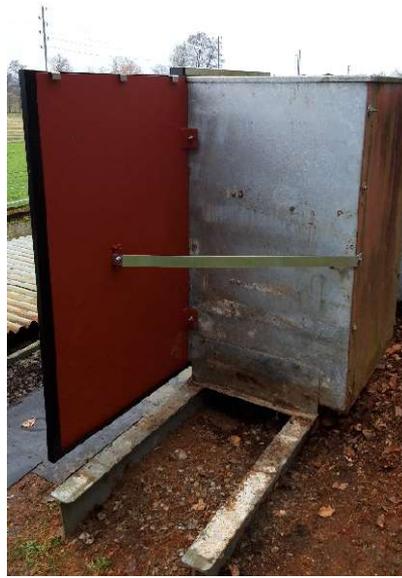
Seitenteile von vorne und hinten nach der Fertigstellung

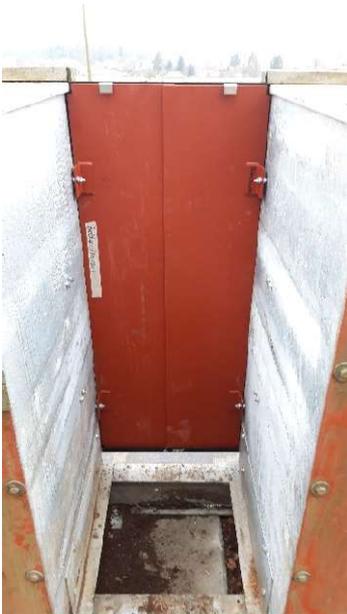
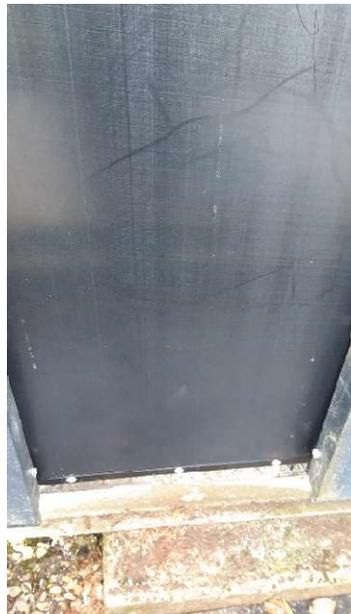
Zwischenteile von vorne und hinten nach der Fertigstellung

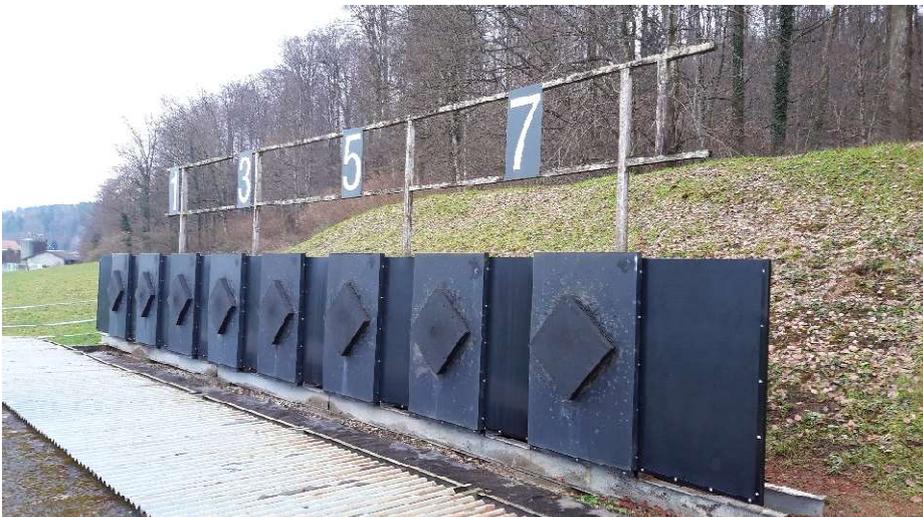
Ganzer Scheibenstand nach der Sanierung
